CEREMA : une étude de faisabilité du rétablissement des accès au tunnel.

Traduction des chapitres 2.2.4.4. à 2.2.4.5

2.2.4.4 Estimation de la chronologie des événements

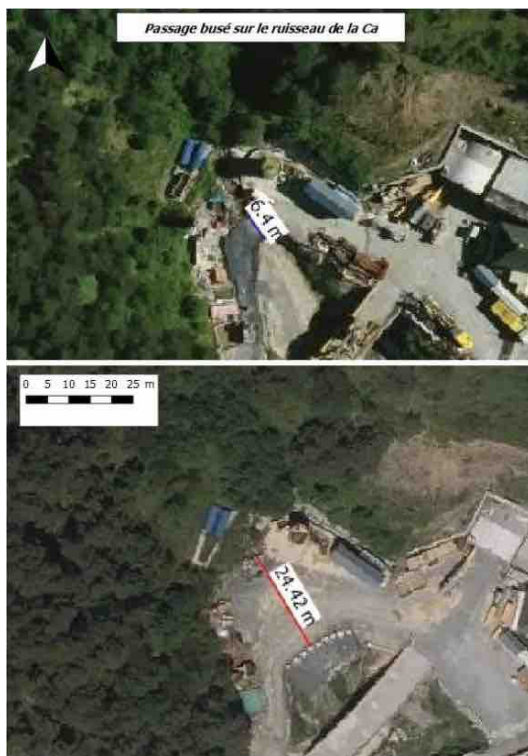
Figure 28 Passage intubé sur le ruisseau de La Cà en 2017 et 2020 (IGN©)

Le "petit" passage intubé est devenu une importante plate-forme de manutention.

La largeur du passage intubé en 2017 est d'un peu plus de 6 m; en 2020, elle est de plus de 24 m en frontal. Le "petit" passage intubé est devenu une véritable plate-forme de manutention et éventuellement de stockage. Nous n'avons aucune information sur le dimensionnement de cette plate-forme ni sur la taille du tuyau.

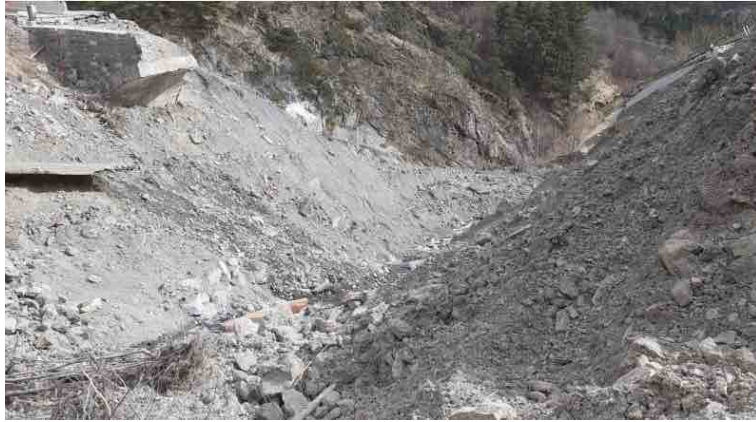
Figure 40 Zone de dépôt au niveau du viaduc

Cette zone est caractérisée par de très grands dépôts. Le profil longitudinal " originel " du ruisseau La Cà est en effet marqué par un amoindrissement de la pente au niveau des viaducs ainsi qu'en amont de ceux-ci. La pente était de 15 à 20%, ce qui explique, d'une part, la zone des dépôts observée dans l'illustration précédente et les très grands dépôts observés au niveau des viaducs. Les dépôts sont d'autant plus importants qu'il y avait de nombreuses obstructions (machines de construction, citernes, silos, etc.). La figure 40 ci-dessous montre la zone des grands dépôts dans la zone des viaducs.

Le dépôt très important au niveau des viaducs. La zone de stockage s'étend, bien sûr, dans le lit de La Cà, mais aussi très nettement au-delà des épaules des structures.

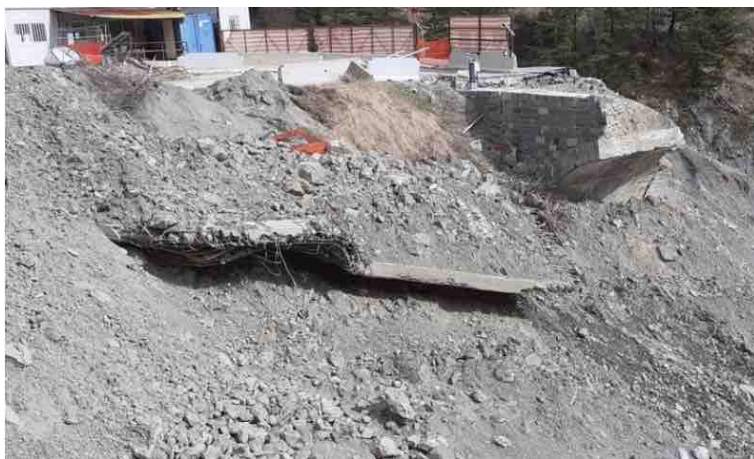
Figure 41 Rupture du plan routier du viaduc sur le Ça

Un point intéressant à noter est la rupture du tablier de la structure récente. En effet, celui-ci a tourné autour à un axe vertical sans s'effondrer en aval. Ceci témoigne d'une force horizontale significative au niveau du pont et d'une cinématique de "transport" du tablier pour le faire tourner autour de cet axe. Ce n'est donc pas la destruction des jetées qui a conduit à la destruction du viaduc, mais un effort latéral. La figure 41 montre la modalité de destruction cette structure.

L'illustration montre clairement que la chaussée a tourné autour d'un axe vertical situé généralement au niveau des fers nus et torsadés. On suppose que le plan de route a subi une force horizontale considérable, puis a été déplacé / poussé jusqu'à s'arrêter sur le côté gauche du vallon

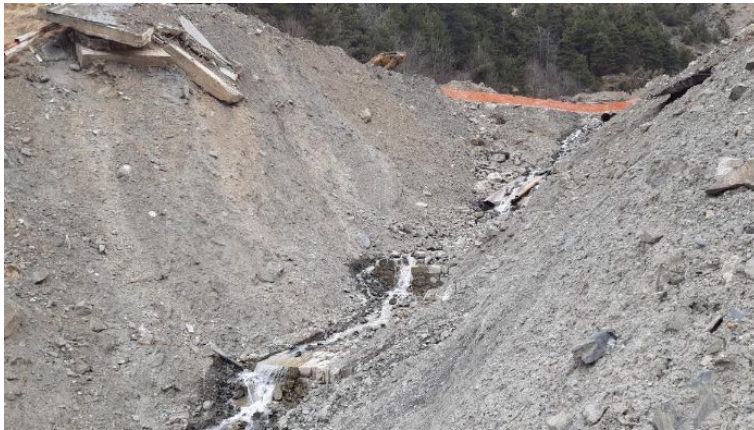
Figure 42 Seuils dans le lit inférieur de La Cà

Un autre point important à noter est que La Cà n'a pas creusé son lit au niveau des viaducs ; ceci suggère l'absence d'érosion dans les fondations. Dans ce secteur La Cà a déposé beaucoup de matériaux, mais son lit majeur est resté au même niveau altimétrique. En effet, les trois seuils préexistants n'ont pas été détruits lors de l'événement d'octobre 2020, ni les murs placés sous les épaules des deux viaducs. Les illustrations suivantes montrent ces éléments. Ceci est visible dans la

Le phénomène d'octobre 2020 n'a pas traversé le lit de La Cà. Le torrent coule à la même hauteur qu'avant l'événement.

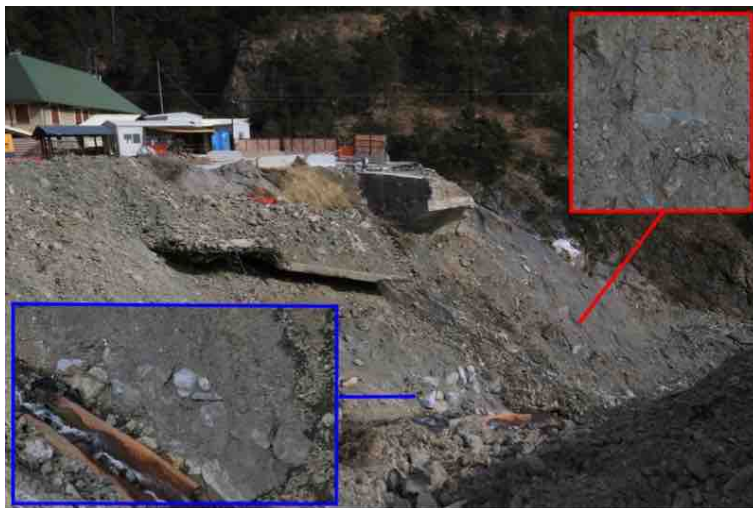
Figure 43 Murs en aval des viaducs

L'entrelacement, qui permet la canalisation de la Ça sous le dernier viaduc achevé, est toujours visible (cadre bleu), bien qu'il ait probablement légèrement bougé. Même le mur en aval du viaduc historique en maçonnerie n'a pas été déplacé.

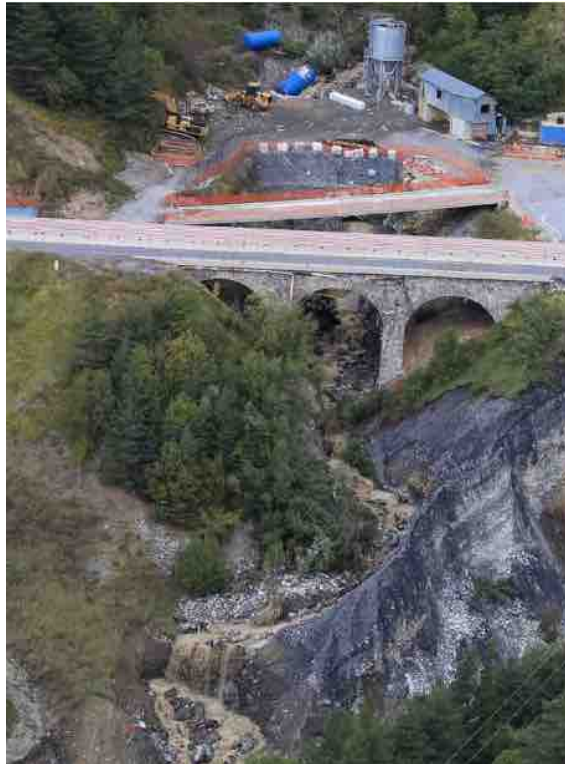
Le 3 octobre 2020, les viaducs étaient encore en place au-dessus du vallon de la Cà et la montée de niveau n'avait pas encore commencé lorsque les photographies ont été prises depuis l'hélicoptère. Lors de la réalisation de ces photographies, le passage intubé laisse passer le flux de La Cà mais est déjà endommagé, comme en témoignent les Illustrations 48 et 49 ci-dessous.

Figure 48 Passage intubé sur le ruisseau de La Cà
 Entre les deux viaducs, on voit le tuyau qui laisse passer le ruisseau Cà. Le flux sortant (visible au niveau de la petite cascade en aval du viaduc en maçonnerie n'est pas très important).

Ces figures montrent le phénomène d'érosion interne détecté sur la plate-forme. Sous l'action de l'importante inondation du 2 octobre 2020 (pluricentennale), le tuyau, probablement non dimensionné pour les coulées qu'il devait faire passer, s'est certainement rempli assez rapidement. L'eau a dû

s'introduire dans le corps du remplissage (au-dessus ou au-dessous du tube) et commencer à miner le remplissage par érosion interne. Suit la réalisation d'un fontis au niveau du côté aval du remblai, où est tombée un engin de chantier. Lorsque la photo est prise, l'eau circule alors à travers le tube, mais aussi à travers le corps de remplissage. Le remplissage n'est donc plus stable et le moindre stress supplémentaire provoquera sa rupture.

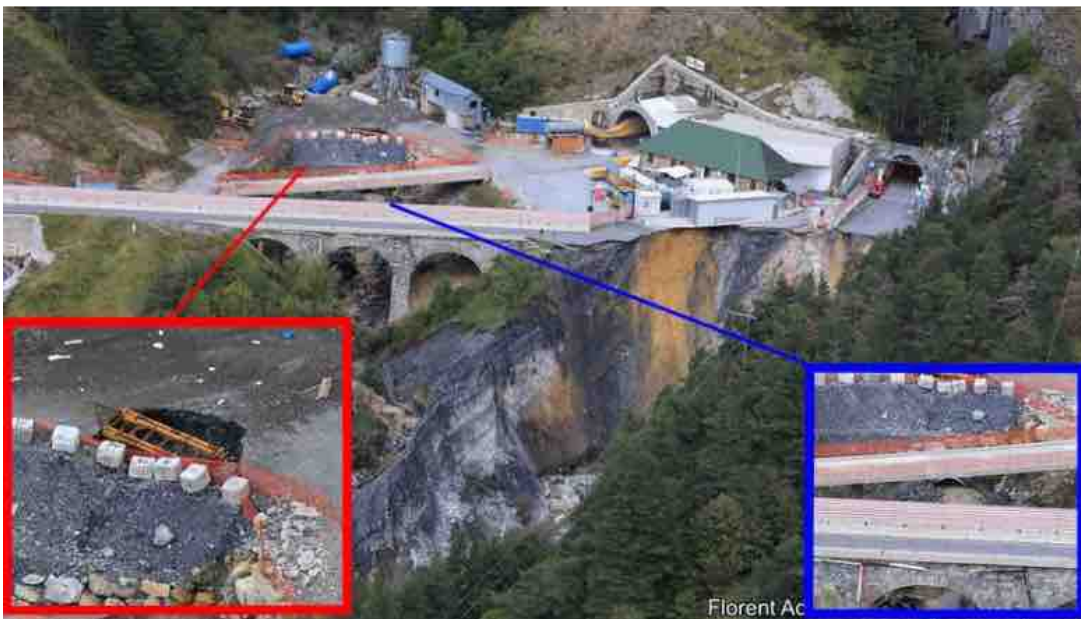
Figure 49 Zoom sur le tube et la plate-forme
 En bleu : Tube presque plein très recouvert, visible en aval.
 En rouge : Corps de la plate-forme présentant des dommages importants. Le revêtement en aval montre un phénomène d'érosion interne. Il y a un trou dans la plate-forme avec une machine de construction à l'intérieur.
 En arrière-plan, le réservoir bleu est bloqué à l'entrée du tuyau.

Le côté amont du remblai est déjà saturé de matériaux et d'équipements (citerne, gravier, etc.), la transparence hydraulique (et aussi dans les matériaux) de cette structure est donc plus que fortement compromise. Le scénario de destruction du viaduc peut donc être estimé comme suit.
